## Corpo idrico: TEU3 (Anfora – Casoni Maricchio)

<b>CATEGORIA</b>	Acque di transizione
<b>CODICE EUROPEO</b>	ITATW00003500FR
<b>CODICE REGIONALE</b>	TEU3
<b>DENOMINAZIONE</b>	Anfora – Casoni Maricchio
<b>CONDIZIONI DI NATURALITA'</b>	Naturale
<b>MACROTIPO</b>	M-AT-3
<b>SUPERFICIE AREA (km<sup>2</sup>)</b>	3,89
<b>RETE DI MONITORAGGIO</b>	Operativa

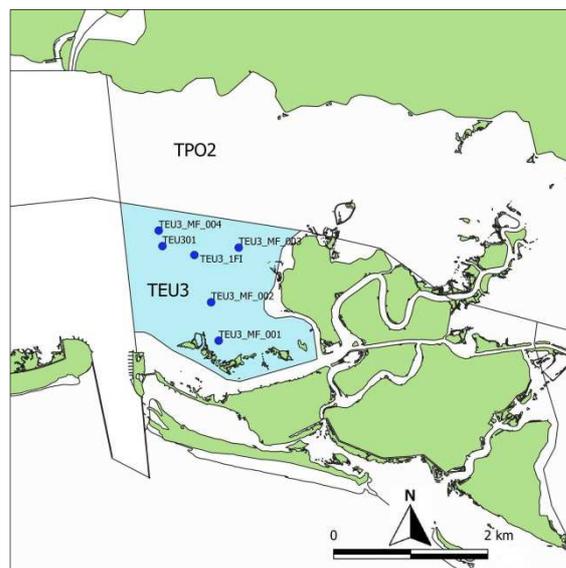
STAZIONI	Lat. (WGS84)	Long. (WGS84)	STAZIONI	Lat. (WGS84)	Long. (WGS84)
TEU301	45,7324°	13,2556°	TEU3_MF_003	45,7324°	13,2683°
TEU3_MF_001	45,7214°	13,2653°	TEU3_MF_004	45,7342°	13,2549°
TEU3_MF_002	45,7259°	13,2639°	TEU3_1FI	45,7314°	13,2609°
