Corpo idrico: MA31 (Trieste – Miramare esterno)

CATEGORIA	Acque marino costiere
CODICE EUROPEO	ITACW00002000FR
CODICE REGIONALE	MA31
DENOMINAZIONE	Trieste – Miramare esterno
CONDIZIONI DI NATURALITA'	Naturale
MACROTIPO	3
SUPERFICIE AREA (km²)	26,72
RETE DI MONITORAGGIO	Operativa

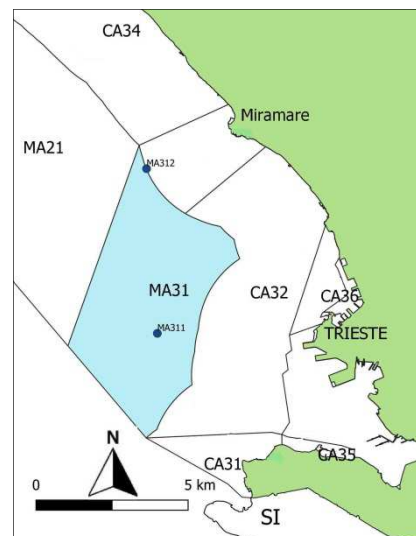
STAZIONI	Lat. (WGS84)	Long. (WGS84)
MA311	45,6430°	13,6824°
MA312	45,6917°	13,6767°

Il corpo idrico è situato al largo della zona compresa tra Trieste e Miramare, oltre la fascia costiera dei 3 km e fino ad 1 mn dalla linea di base. Nel corpo idrico ricade il diffusore della condotta sottomarina che serve la città di Trieste.
