Corpo idrico: TPO4 (Foci dello Stella esterno)

CATEGORIA	Acque di transizione
CODICE EUROPEO	ITATW00002400FR
CODICE REGIONALE	TPO4
DENOMINAZIONE	Foci dello Stella esterno
CONDIZIONI DI NATURALITA'	Naturale
MACROTIPO	M-AT-2
SUPERFICIE AREA (km²)	7,19
RETE DI MONITORAGGIO	Operativa

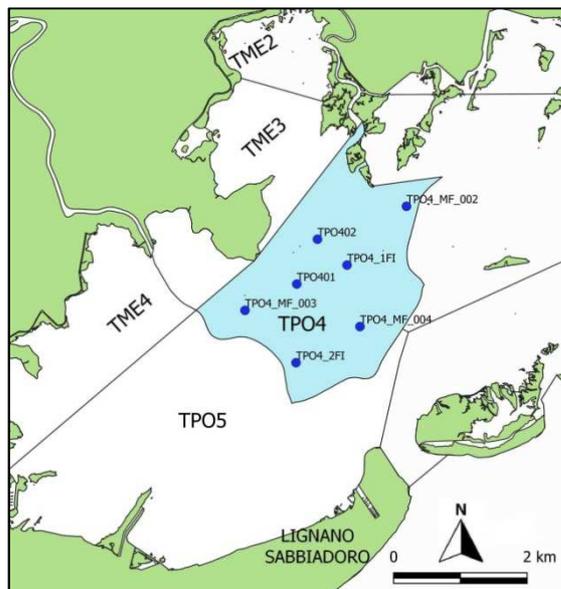
STAZIONI	Lat. (WGS84)	Long. (WGS84)	STAZIONI	Lat. (WGS84)	Long. (WGS84)
TPO401	45,7250°	13,1305°	TPO4_MF_004	45,7194°	13,1428°
TPO4_2FI	45,7142°	13,1306°	TPO402	45,7311°	13,1342°
TPO4_MF_002	45,7359°	13,1512°	TPO4_1FI	45,7277°	13,1400°
TPO4_MF_003	45,7212°	13,1205°	TPO501	45,7035°	13,1082°
